# Исследование эксплуатационных отказов длиннобазных вагонов-платформ

**Л. В. Цыганская,**  
канд. техн. наук,  
заместитель генерального  
директора — главный  
конструктор НИИ  
АО «НВЦ „Вагоны“»,

**Д. Г. Бейн,**  
канд. техн. наук,  
заместитель главного  
конструктора НИИ  
АО «НВЦ „Вагоны“»

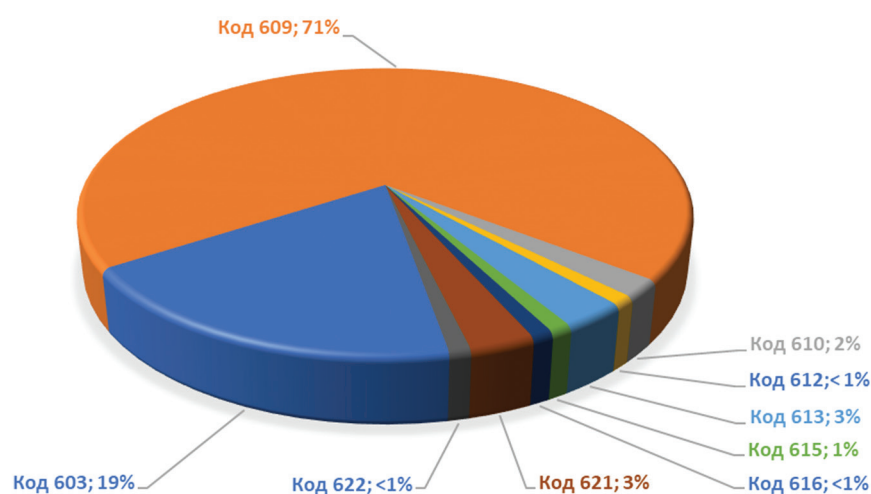
Рис. 2. Распределение неисправностей несущих элементов рам вагонов-платформ увеличенной длины

- трещина, переходящая с горизонтальной на вертикальную полку балок рамы вагона (код 609), составляет 71% от числа выявленных неисправностей несущих элементов рам вагонов-платформ;
- трещина в узлах сочленения хребтовой и шкворневой балок рамы вагона (код 603) — 19%;
- трещина концевых балок (код 621) — 3%;
- длина вертикальной / наклонной трещины, на одной стенке более 100 мм между концами трещины (код 613) — 3%;
- продольная трещина длиной более 300 мм в балках рамы вагона (код 610) — 2%;
- вертикальная/продольная наклонная трещина, проходящая более чем через одно отверстие для болтов или заклепок (код 612), — менее 1%;
- трещина/излом верхнего/вертикального листа поперечной балки рамы (код 615) — менее 1%;
- излом/трещина промежуточных балок (код 616) — менее 1%;
- излом концевых балок (код 622) — менее 1%.

На рис. 2 приведена диаграмма распределения неисправностей несущих элементов рам вагонов-платформ увеличенной длины. В табл. 2 представлено распределение неисправностей в зависимости от типа конструкции рамы вагонов-платформ увеличенной длины.

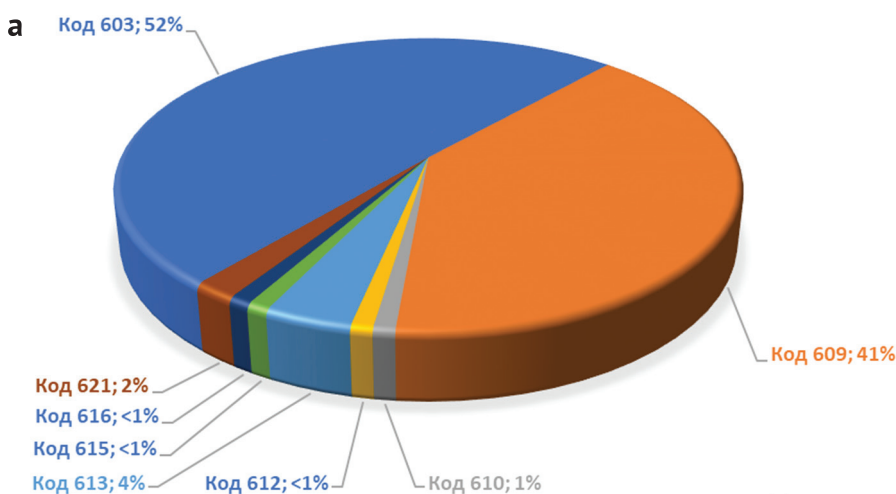
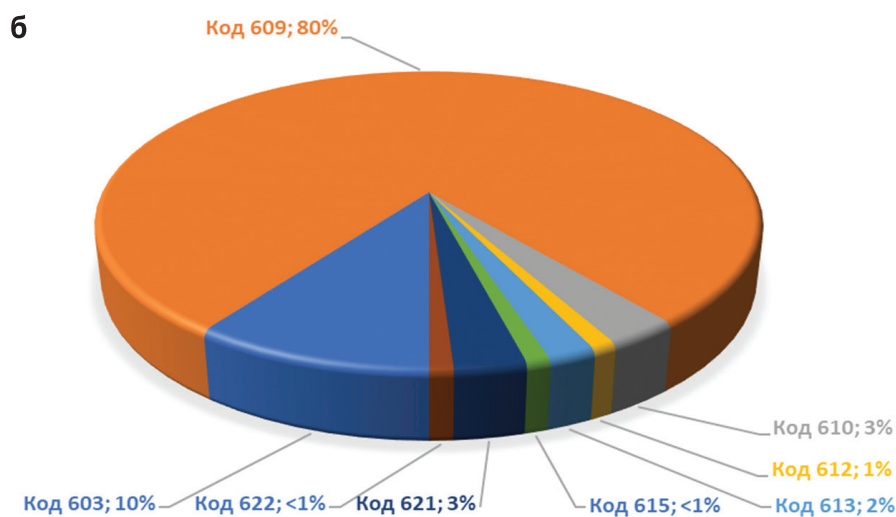
Рис. 3. Диаграмма распределения неисправностей несущих элементов рам вагонов-платформ увеличенной длины с хребтовой балкой (а) и без хребтовой балки (б)

На рис. 3 представлены диаграммы распределения неисправностей несущих элементов рам вагонов-платформ увеличенной длины с хребтовой балкой и без нее.

Для вагонов-платформ увеличенной длины с хребтовой балкой наиболее опасной зоной является шкворневой узел. Трещины в узлах сочленения хребтовой и шкворневой балок рам таких вагонов составляют 52% от общего ко-

личества выявленных неисправностей. При этом у вагонов-платформ без хребтовой балки чаще трещины возникают в боковых балках, в зонах соединения с раскосами.
