# Целесообразность применения высококачественных материалов при изготовлении метизов для подвижного состава

**В. Н. Кротов,**  
канд. техн. наук, доцент  
кафедры «Технология  
металлов» Ростовского  
государственного  
университета путей  
сообщения (РГУПС),

**Л. А. Кармазина,**  
канд. техн. наук, доцент  
кафедры «Технология  
металлов» РГУПС

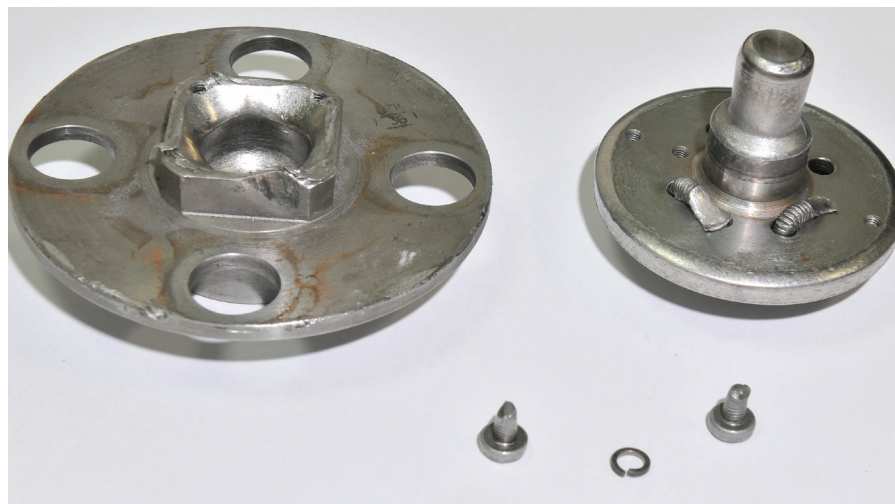
Рис. 1. Внешний вид фрагментов разрушенной противоюзной системы (случай 1)

Рассмотрим два характерных случая разрушения строб-диска. В первом случае произошло разрушение буксового узла с наличием стружки в полости крепежной крышки, деформации (выработки) и сквозной трещины по центру смотровой крышки, разгибания двух лепестков стопорной шайбы болтов торцевого крепления, частичного стачивания граней трех болтов торцевого крепления (рис. 1).

Анализ картины разрушения выявил, что вкладыш крепежной крышки имеет следы значительного пластического деформирования, а также выбоины и наминаы металла по посадочному месту бобышки, резьба разрушена на 25%. Разрушена и внутренняя резьба под винты М6. Следы коррозионных или коррозионно-механических повреждений отсутствуют.

Винты имеют цилиндрическую головку, резьба нарезана на всю длину стержня, установить длину винтов по имеющимся фрагментам не представляется возможным.

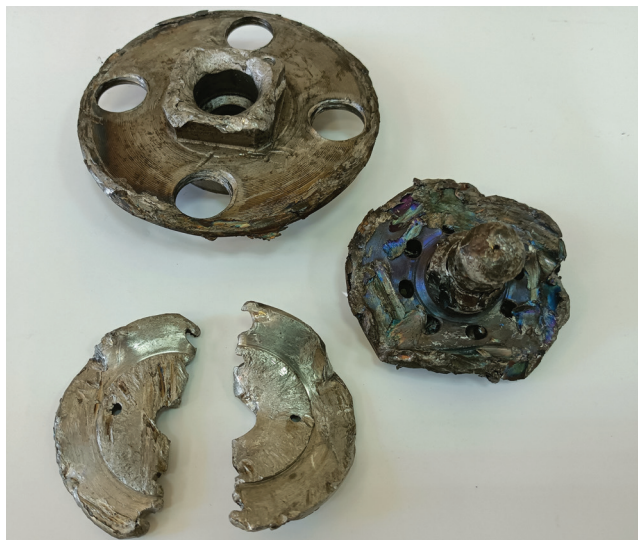
Рис. 2. Внешний вид фрагментов разрушенной противоюзной системы (случай 2)

Во втором случае также имеется разрушение буксового узла. Вкладыш крепежной крышки и фрагменты бобышки имеют следы значительного пластического деформирования, выбоины и наминаы металла. Следы коррозионных или коррозионно-механических повреждений отсутствуют. Фрагменты разрушенных элементов представлены на рис. 2.

Винт имеет цилиндрическую головку, резьба нарезана на всю длину стержня. Установить длину винта по имеющимся фрагментам не представляется возможным. Следы коррозионных или коррозионно-механических повреждений отсутствуют. На стержне винта имеются следы пластической деформации витков резьбы, на торцевой поверхности

фрагмента стержня — излом вязкого характера со следами забоя.

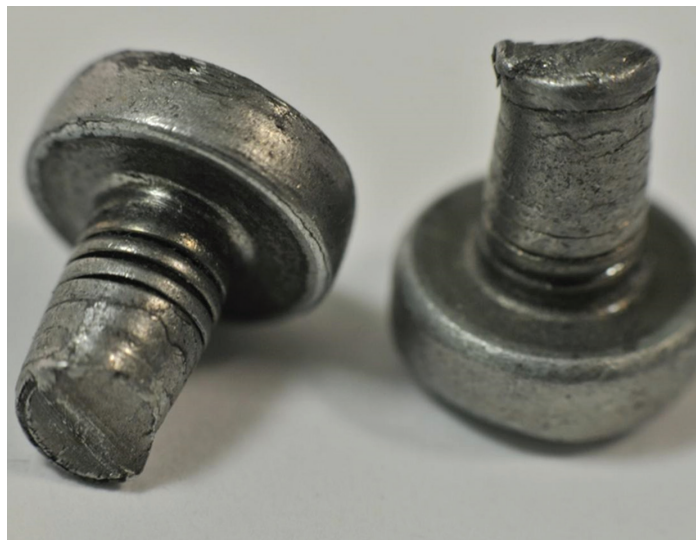
Рис. 3. Фрагменты двух крепежных винтов М6

Место излома винтов исследовано при 30-кратном увеличении. Наблюдаются признаки незначительной пластической деформации в зоне обрыва, такие как остаточное удлинение и сужение поперечного сечения, место обрыва представляет собой скол половины сечения, распространяющийся под углом, близким к 45°. Поверхность излома отличается некоторой чешуйчатостью. Трещин в примыкающих слоях материала обнаружено не было. Фрагменты разрушенных винтов (головки с частью стержня) представлены на рис. 3.

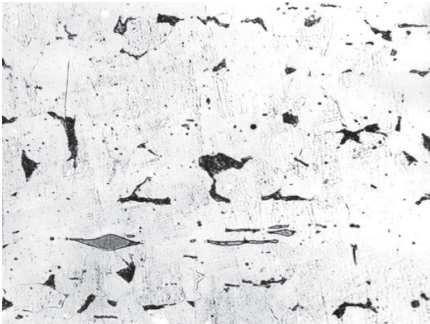
Микроструктурный анализ при увеличении  $\times 450$  выявил на нетравленном микрошлифе незначительное присутствие неметаллических включений. Анализ микрошлифа после травления показал, что структура материала — ферритоперлитная со значительным преобладанием феррита. Такая структура характерна для низкоуглеродистых сталей (рис. 4).

Рис. 4. Микрошлиф травленого металла винта (белое поле — феррит, темные зерна — перлит)

и термомеханической обработки [7]. Следует отметить, что следов термического упрочнения или химико-термической обработки в исследуемых фрагментах винтов не выявлено.

Таким образом, проведенный анализ показал наиболее полное соответствие материала образца стали Ст3пс по ГОСТ 380-2005 «Сталь углеродистая обыкновенного качества». Значительной ликвации по химическим элементам не выявлено. Приведенные материалы свидетельствуют о необходимости применения высококачественных материалов при изготовлении метизов для подвижного состава.

Необходима разработка и внедрение стандартов и других нормативных документов, регламентирующих качество материалов при изготовлении метизов для подвижного состава.
